RESTAURIERBERICHT

zur Konservierung und Restaurierung des Gemäldes „Hl. Georg tötet den Drachen“ der Filialkirche Großrust

Langenlois, den 15.11.2019

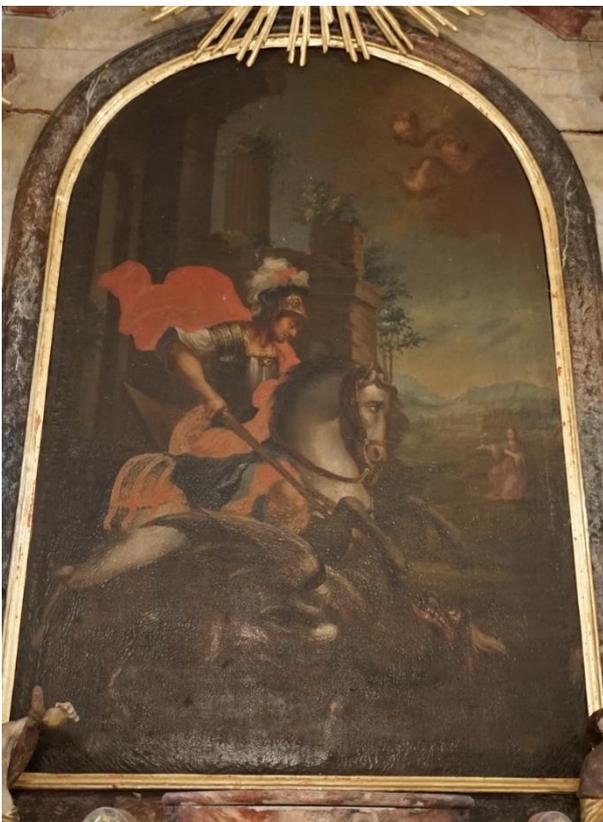
Zustand bei Besichtigung

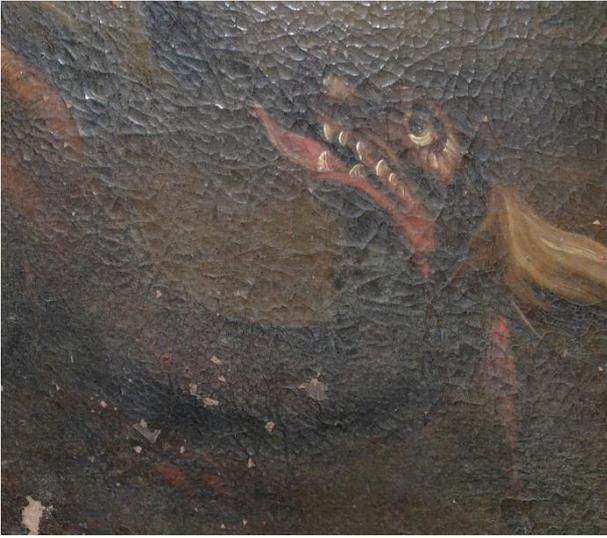
Zustand bei Besichtigung, Detail

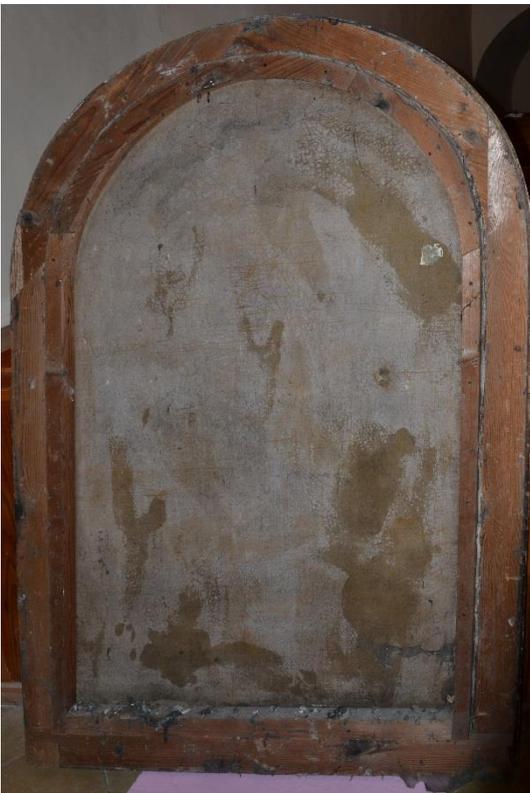
Zustand nach Demontage, Rückansicht

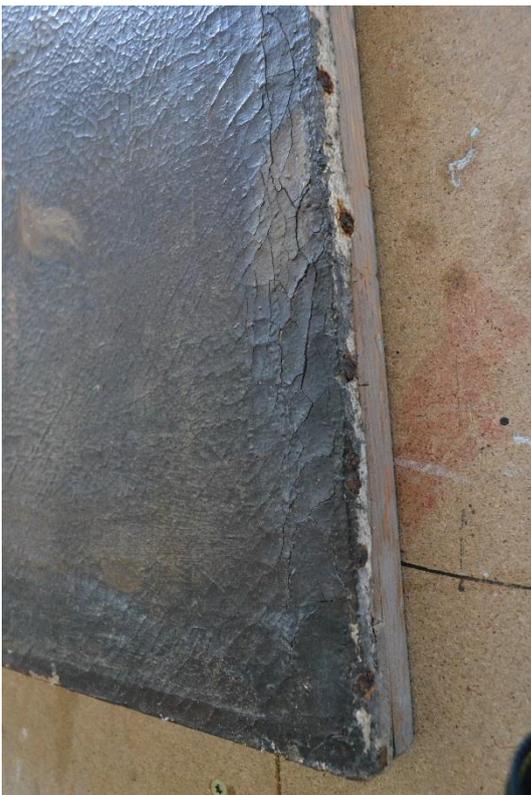
Durch die z.T. stark verrosteten Eisennägel ist die Leinwand derart mürbe geworden, daß sich das Bild gut durch leichtes Anheben des Spannrandes vom Spannrahmen nehmen läßt; die vom Rost geschädigte Leinwand reißt leicht um die rostenden Nagelköpfe.

Spannrand rechts unten

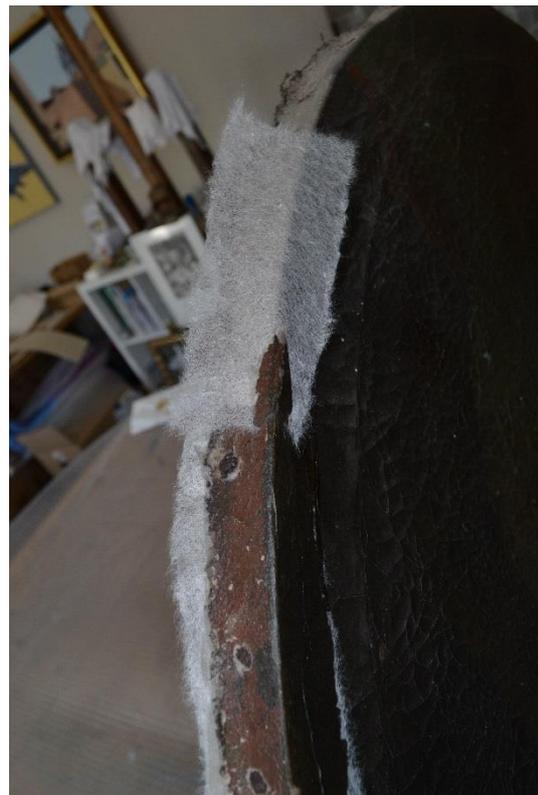
Beginn Sicherung Bildrand und Spannrand

Bild -und Umschlagränder des Gemäldes werden mit Japanpapier und Störleim (ca.6%ig) gesichert. Dieser Arbeitsschritt ist notwendig, um das Gemälde ohne Verlust von originaler Substanz abspannen zu können.

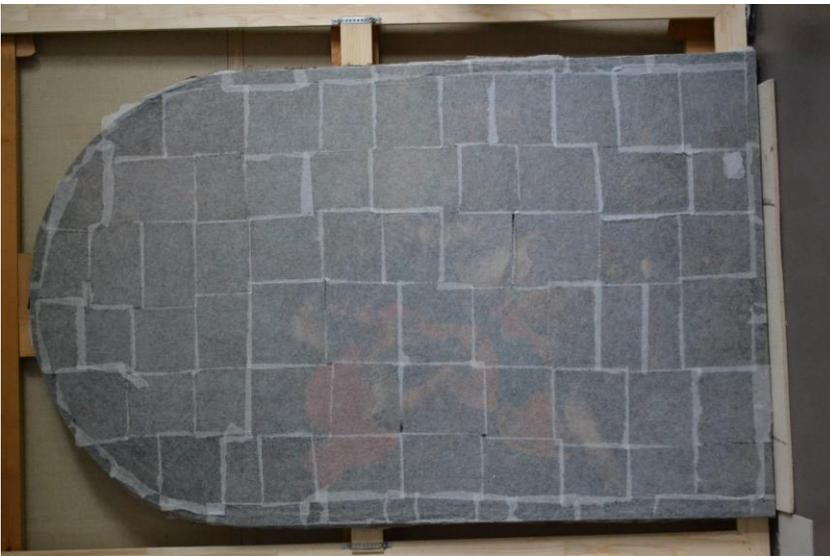
Die Malschicht ist (siehe KV) schollenartig gesprungen und zeigt in großen Bereichen Haftungsverlust. Viele Schollenteile sind zudem dachförmig aufgestellt und erzeugen eine sehr unruhige Oberfläche.

Sicherung, Festigung Malschicht

Die Malschicht wird mit einem feinen Pinsel und Störleim (6-7%ig) gefestigt und zusätzlich mit der Heizspachtel und Japanpapier niedergelegt. Die Oberflächenreinigung wird vorab eher minimal (mit Blitz-Fix-schwämmen) durchgeführt, um keine Originalsubstanz zu verlieren.

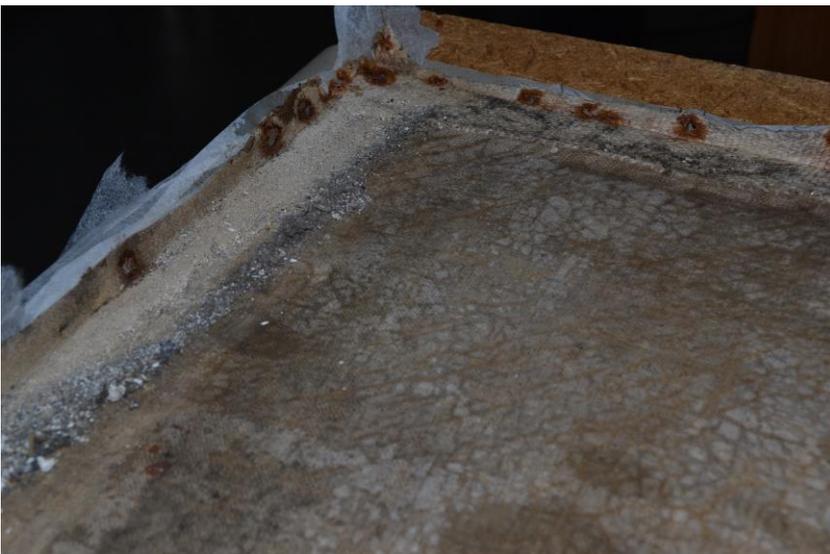
Schmutzablagerungen hinter Spannrahmen

Das Bild liegt mit der Malschicht auf einer geeigneten Unterlage (Hostaphanfolie auf Nadelfilz) und wird mit einer Saugdüse mit weicher Haarumrandung vorsichtig abgesaugt (Hepafilter); danach wird die Rückseite mit Wallmaster-Schwämmen weiter gereinigt und nochmals abgesaugt.

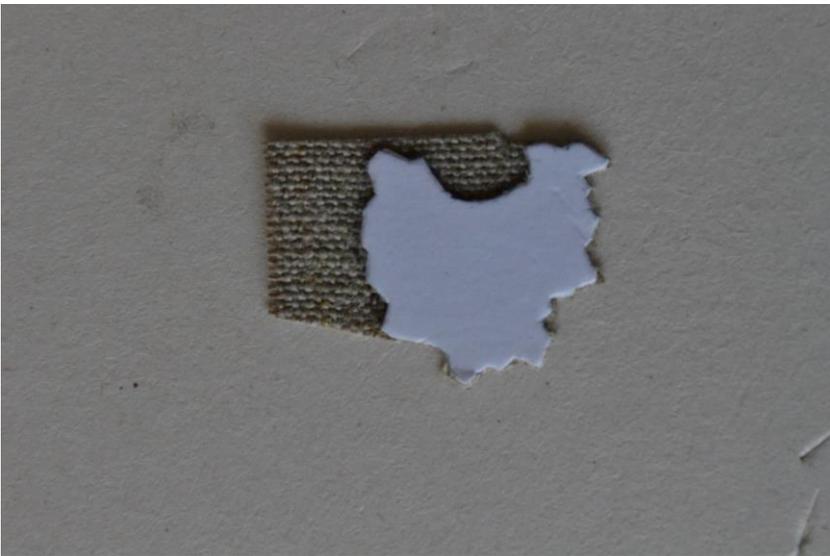
Passgenaue Anfertigung einer Intarsie

Beschädigungen der Leinwand, die im Bildbereich liegen, werden mit Leinwand-Intarsien gefüllt.

Es werden paßgenaue Schablonen für die fehlenden Leinwandstücke hergestellt.

Ein neues Leinenstück (vorab ausgekocht und geglättet), welches der Originalleinwand ähnelt, wird mit Hasenhautleim (7%ig) imprägniert, die Schablonen darauf platziert und mit dem Skalpell konturgetreu ausgeschnitten.

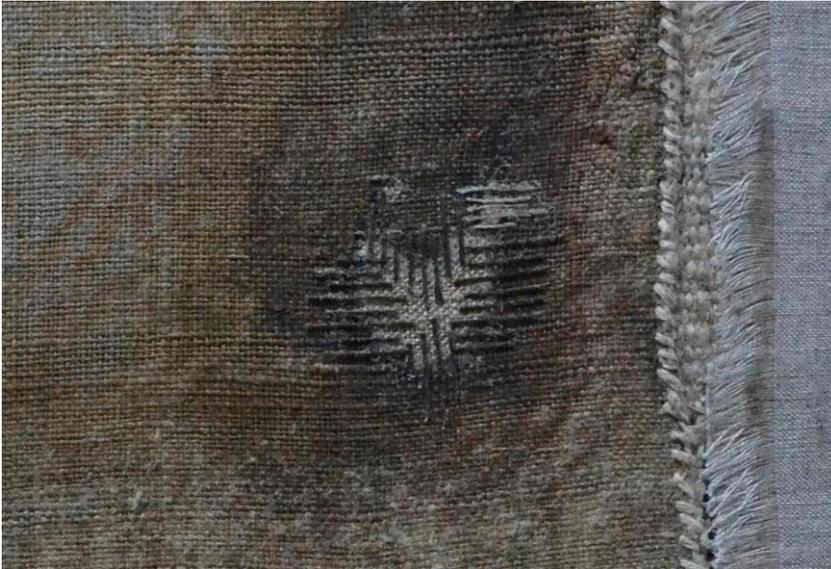
Verklammerung der Intarsie links unten

Die so erhaltenen Intarsien werden nun eingesetzt und die Ränder der Intarsien mit dem Rand der Originalleinwand unter dem Stereomikroskop verklebt (Lötnadel, Kleber Beva 371). Es folgt eine rückseitige Verklammerung der Randzonen mit Polyamidfäden, die vorher mit Beva 371 beschichtet worden sind (Lötnadel, wieder unter dem Stereomikroskop).

Die Verklammerung dient zur besseren Fixierung der Leinwandintarsien bei den anschließenden Arbeitsschritten (Dehnen der Leinwand im Arbeitsrahmen und Neuaufspannen).

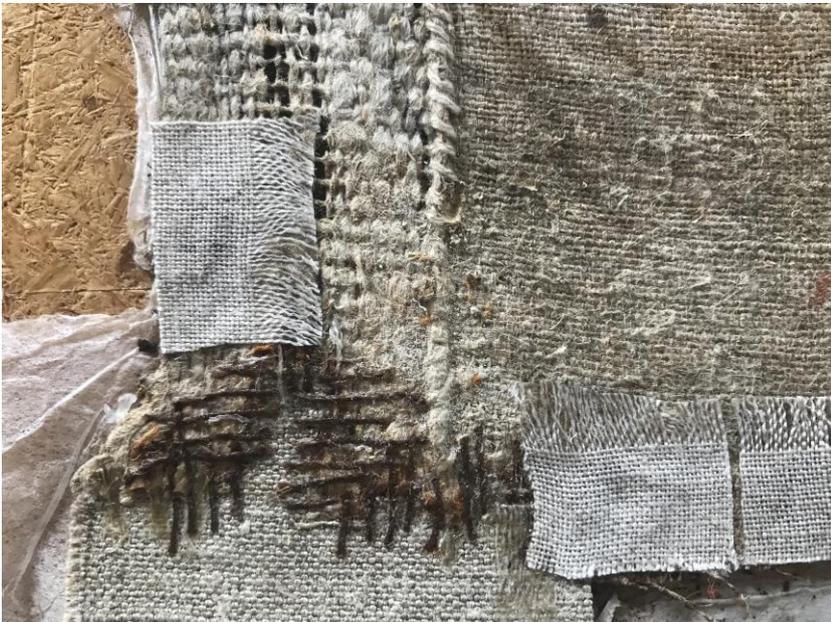
Intarsie ersetzt fehlenden Spannrand (re. unten)

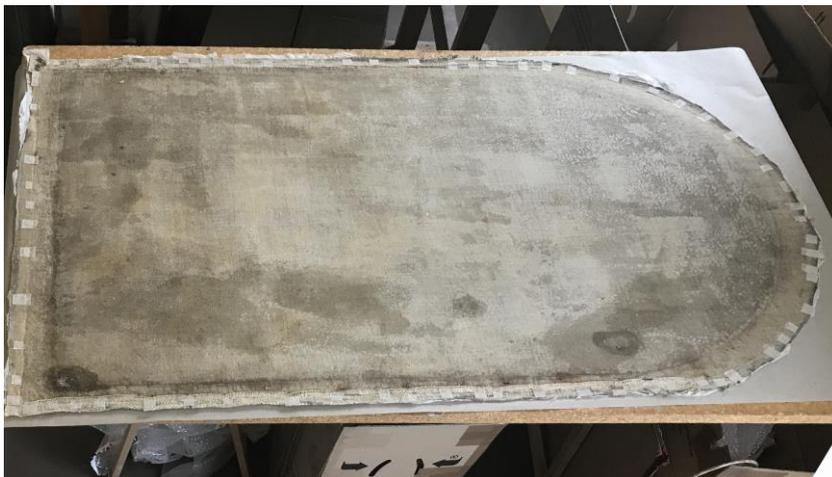
Rückansicht mit hinterklebten, alten Nagellöchern

Die eingerissen und tlw. durch den Rost vergrößerten Nagellöcher werden mit präparierten, sehr dünnen Leinwandflicken hinterklebt. Die Leinwandflicken werden einseitig mit Bevafole beschichtet, mit der Heizspachtel fixiert und anschließend mit Gewichten beschwert.

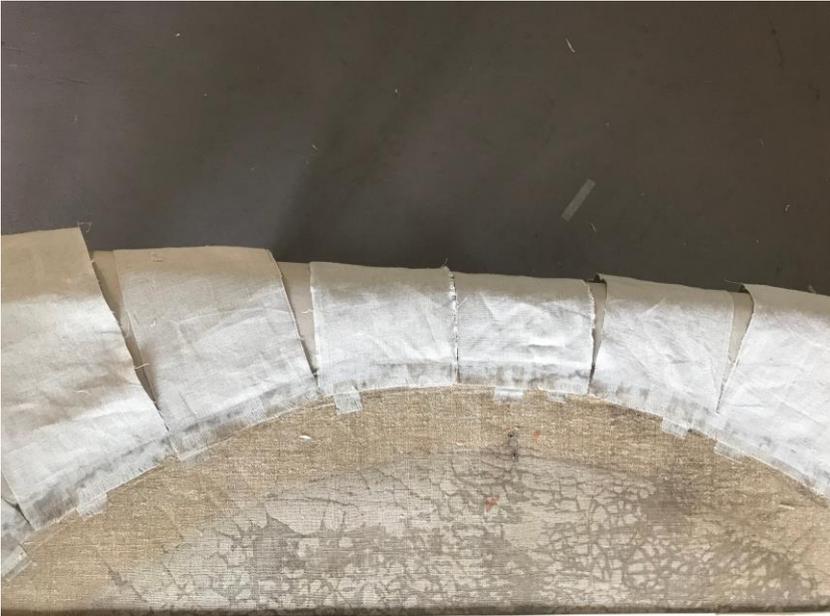
Anränderung oben mit Leinwandstreifen

Beim Bogen oben werden 10 cm breite Streifen aufgebügelt, um die Spannung gleichmäßig zu verteilen. Nachdem die Nagellöcher hinterklebt und dann die Leinwandstreifen auf den originalen Umschlagrändern aufgeklebt sind, kann das Gemälde dann in einem Arbeitsrahmen aufgespannt werden.

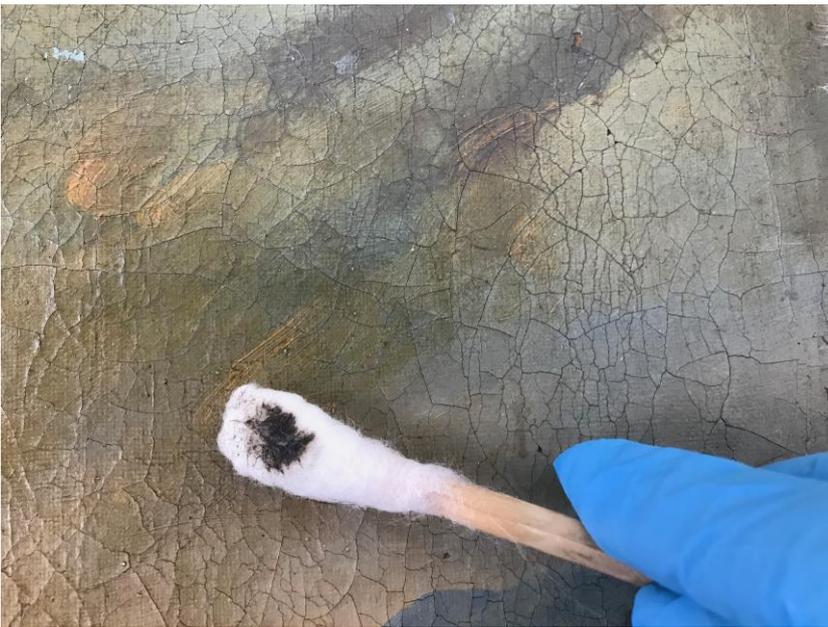
Verschmutzung zw. Firnisschichten

Der gegilbte Firnis wird mit einer Lösemittelmischung bestehend aus Ethanol absolut : Isooctan (1:8) reduziert. Diese Lösemittel-Mischung wird mit Wattebauschen in kreisenden Bewegungen aufgetragen. Die Reduzierung wird im UV-Licht kontrolliert.

Der vorhandene Firnis reagiert sehr gut auf die relativ milde Lösemittelmischung und läßt sich gleichmäßig reduzieren. Die Lösemittelbehandlung wird über die ganze Bildfläche mehrmals wiederholt, sodaß die Farbigeit und Strahlkraft des Bildes wieder voll zur Wirkung kommt.

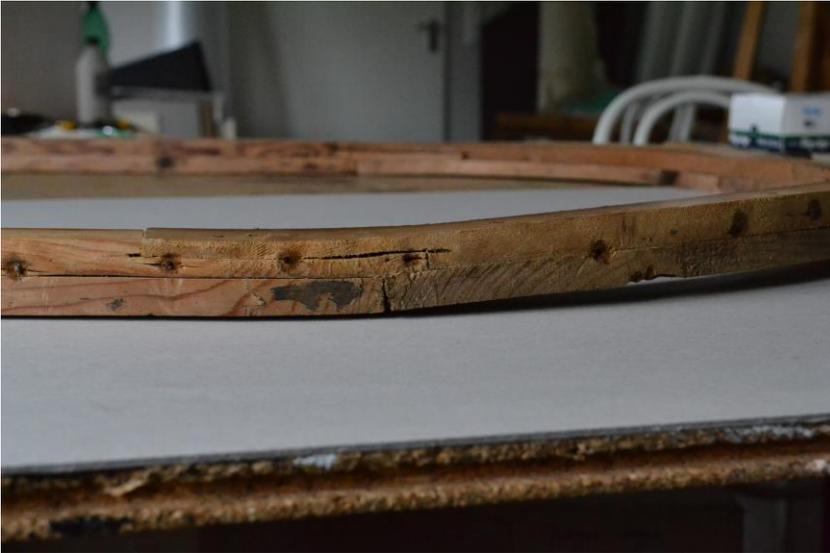
Der Spannrahmen ist nicht plan, somit ein Aufspannen des planierten Gemäldes auf diesen Rahmen nicht möglich. So wird an 3 Stellen, wo sich der Spannrahmen aufstellt bzw. die Holzverbindungen nicht mehr intakt sind, in diverse Ritzen Leim gespritzt, der Spannrahmen in plane Lage gesetzt, überschüssiger Leim entfernt und mit Zwingen in dieser Lage gehalten, bis der Leim abgebunden hat. Danach werden diese Stellen zusätzlich mit einer abnehmbaren Sperrholzversteifung gesichert. Zwei in Form gesägte Sperrholzplättchen, die Kanten abgeschrägt, werden von hinten mit Edelstahlschrauben angeschraubt. Weiters folgt das Einsetzen eines Mittelstückes aus Holz (Querverstrebung, vom Tischler angefertigt), welches (wieder abnehmbar) mit Sperrholzplättchen und Edelstahlschrauben angeschraubt wird.

Deformation/Holzbruch des Spannrahmens

Der Spannrahmen ist nicht plan, somit ein Aufspannen des planierten Gemäldes auf diesen Rahmen nicht möglich. So wird an 3 Stellen, wo sich der Spannrahmen aufstellt bzw. die Holzverbindungen nicht mehr intakt sind, in diverse Ritzen Leim gespritzt, der Spannrahmen in plane Lage gesetzt, überschüssiger Leim entfernt und mit Zwingen in dieser Lage gehalten, bis der Leim abgebunden hat. Danach werden diese Stellen zusätzlich mit einer abnehmbaren Sperrholzversteifung gesichert. Zwei in Form gesägte Sperrholzplättchen, die Kanten abgeschrägt, werden von hinten mit Edelstahlschrauben angeschraubt. Weiters folgt das Einsetzen eines Mittelstückes aus Holz (Querverstrebung, vom Tischler angefertigt), welches (wieder abnehmbar) mit Sperrholzplättchen und Edelstahlschrauben angeschraubt wird.

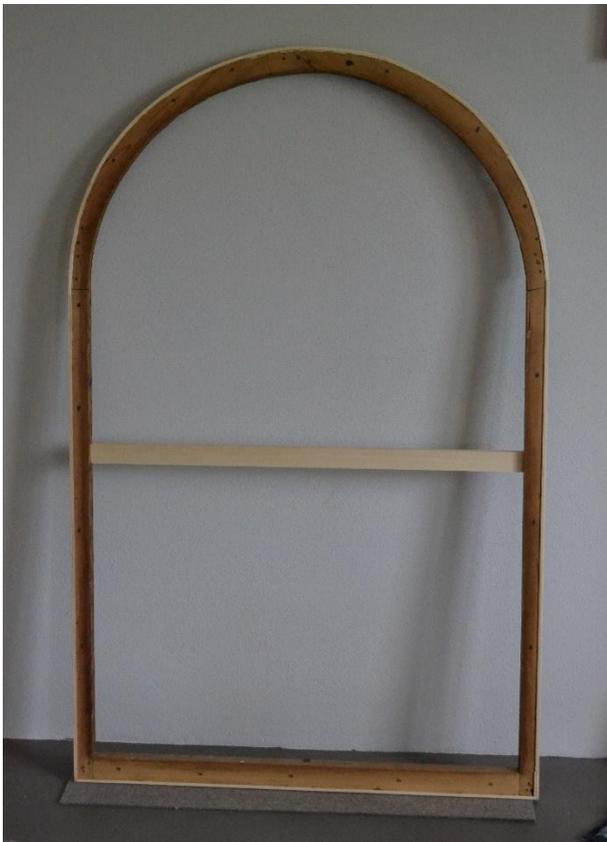
Adaptierter Spannrahmen

Nach dem Dehnen des Bildträgers für ein Planieren des Malschichtkraklees ist nun der Spannrahmen etwas zu klein. Eine Vergrößerung wird mit Fichtenholzleisten (Anfertigung vom Tischler), die angeleimt werden, erreicht (Leim: Franklin Titebond). Weiters wird eine 2mm hohe und ca. 4mm breite Holzleiste am Rand des Keilrahmens angeleimt, um eine kleine Distanz zwischen dem Spannrahmen und dem Bildträger nach dessen Aufspannen zu gewährleisten; dies dient dazu, gleichmäßigere klimatische Verhältnisse an der gesamten Leinwand zu erreichen sowie bessere Bearbeitungsmöglichkeiten bzgl. zB. einer Festigung zu ermöglichen, sofern diese wieder einmal nötig sein sollte. Der Rand der Distanzleiste wird mit Schmirgelpapier leicht abgerundet.

Die noch freiliegenden Löcher im Spannrahmen, wo sich die entfernten Eisennägel befunden haben, werden mit Holzstabstückchen ausgefüllt und verleimt (Franklin Titebond)

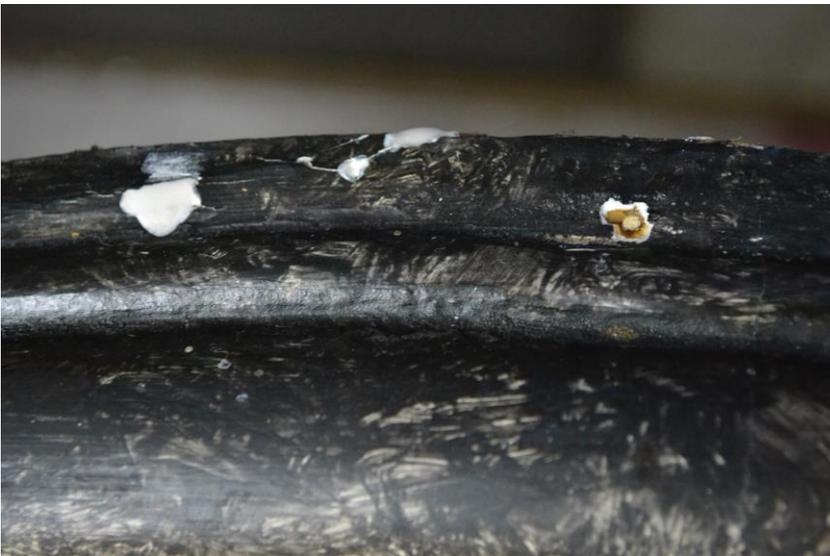
Kitten von alten Nagellöchern

Der Rahmenfalz wird an einigen Stellen etwas ausgefräst, da sich das Maß des Bildes etwas vergrößert hat. Kleinere Fassungsaustritte und kleine Löcher werden gefestigt (Lascaux Medium), gekittet (7%iger Hasenhautleim, Champagner-Bologneserkreidemischung (1-1), etwas Standöl-Leinöl), mit dem Skalpell auf umliegendes Niveau gebracht und mit Schellack (10%ig in Ethanol 96%) isoliert.

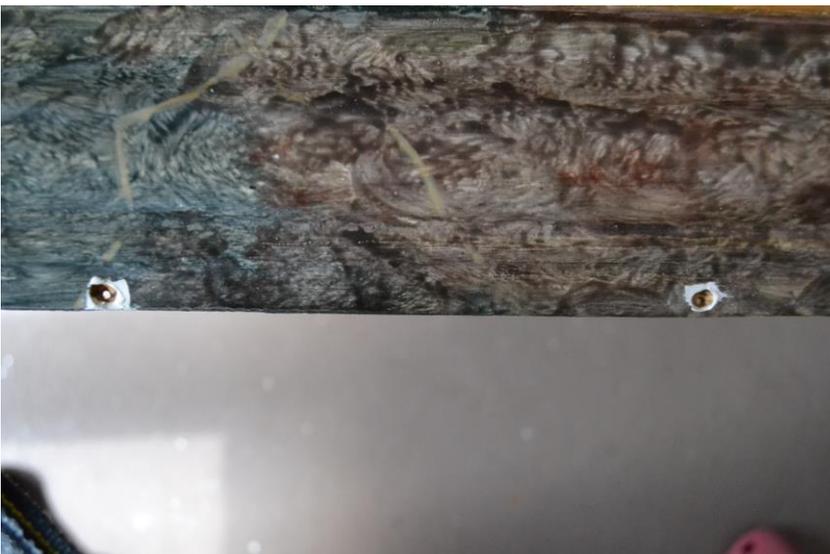
Adaption von alten Nagellöchern für neue Befestigung am Altar (Befestigung mit Edelstahlschrauben)

Bei Bearbeitung des Zierrahmens wurden links und rechts jeweils 2 alte Nagellöcher in ca. halber Höhe (frühere Befestigung am Altar) etwas ausgebohrt, damit eine Edelstahlschraube durchgesteckt werden kann. Rückwärtig wird unten am Zierrahmen ein Metall-Winkel angeschraubt, dessen Ende etwas nach unten gebogen ist.

Der Zierrahmen mit Bild wird vorsichtig - etwas von oben - in die Altarauslassung hineingesetzt, der nach unten gebogene Winkel rastet in die untere Kante der Auslassung ein und hält das Bild unten in Position. Der obere Teil des Zierrahmens wird nun sanft ganz an die Auslassung angedrückt und durch die 4 Löcher an der Seite mit den Edelstahlschrauben angeschraubt (Torx). Dadurch wurde eine einfache, wieder gut rückführbare Montage in den Altarverbund geschaffen; die Schraubenköpfe werden mit Akrylfarben (Golden Acrylics) eingefärbt.
